**ზესტაფონის მუნიციპალიტეტის, სოფელ პირველი სვირის მიმდებარედ  
მდინარე ყვირილას წყალდიდობის შედეგად განვითარებული ჰიდროლოგიური  
პროცესების შეფასება**

ზესტაფონის მუნიციპალიტეტში, სოფელ პირველი სვირის ტერიტორიაზე მდინარე ყვირილას წყალდიდობის შედეგად დაზიანებული ნაპირების შეფასების მიზნით, 2021 წლის 26 მარტს გარემოს ეროვნული სააგენტოს ჰიდრომეტეოროლოგიის დეპარტამენტის სპეციალისტებმა ადგილზე შეაფასეს არსებული მდგომარეობა.

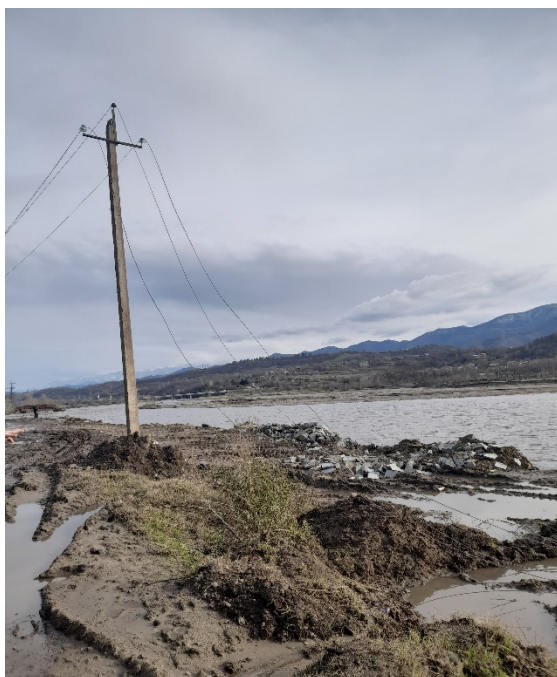
სურ. N 1 მდ. ყვირილა სოფ. სვირთან

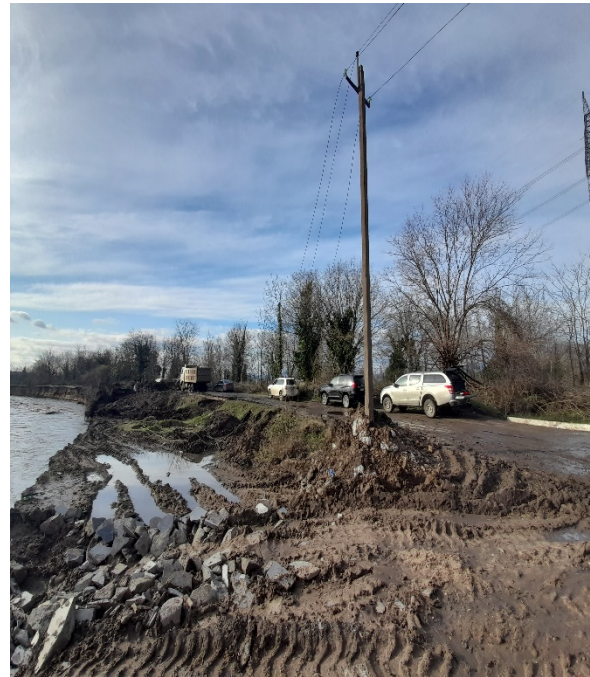
სურ. N 2 მდ. ყვირილა სოფ. სვირთან

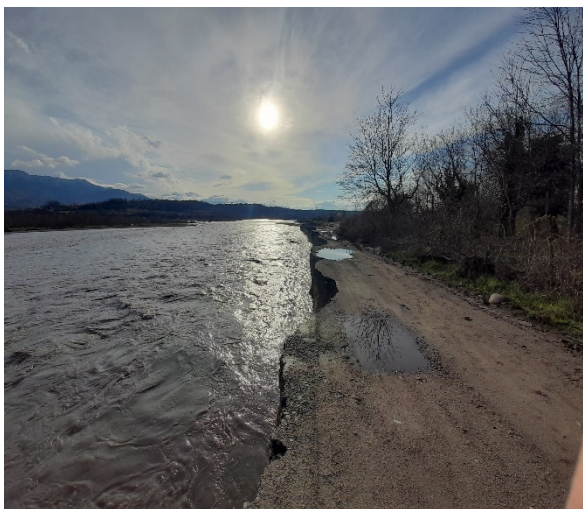
სურ. N 3 მდ. ყვირილა დაზიანებული გზა

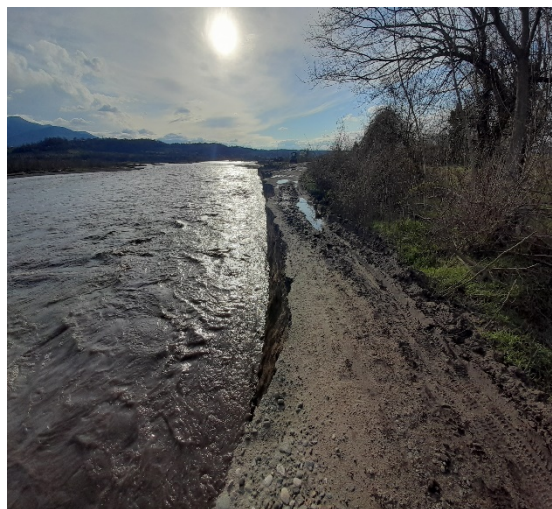
სურ. N 4 მდ. ყვირილა დაზიანებული გზა

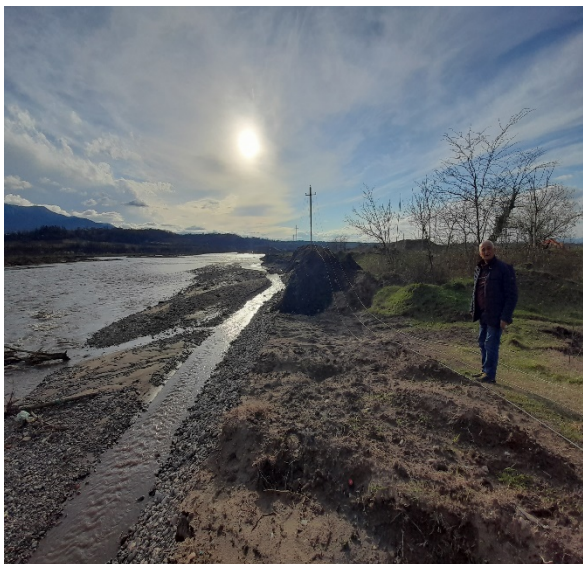
სურ. N 5 მდ. ყვირილა დაზიანებული ელ. ბოძი

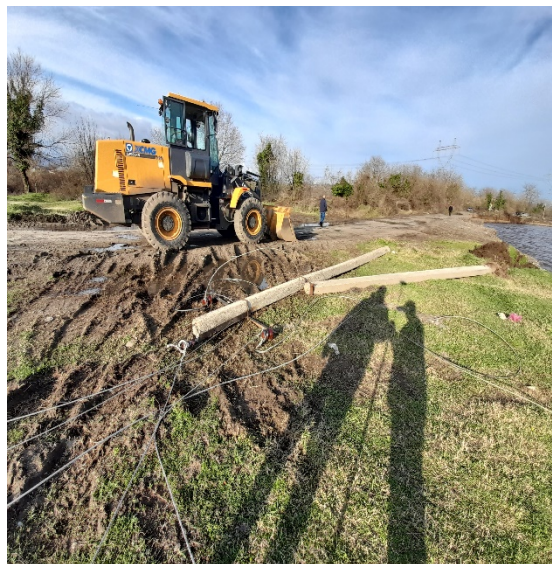
სურ. N 6 მდ. ყვირილა დაზიანებული ელ.ბოძი

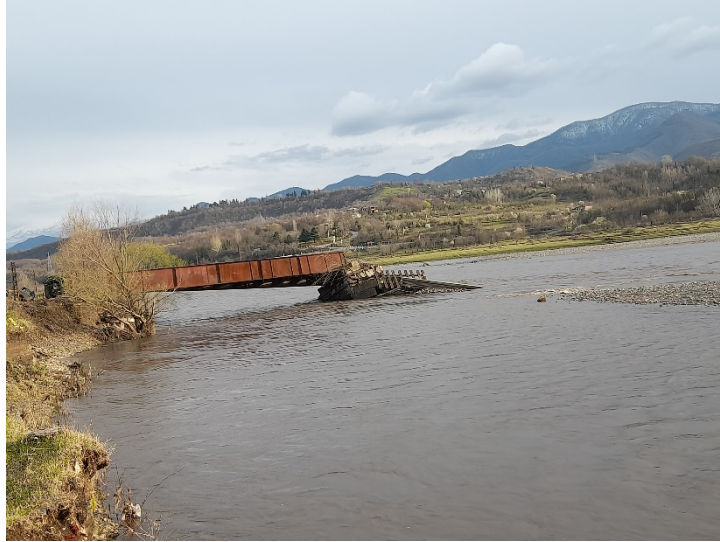
სურ. N 7 მდ. ყვირილა სოფ. სვირთან

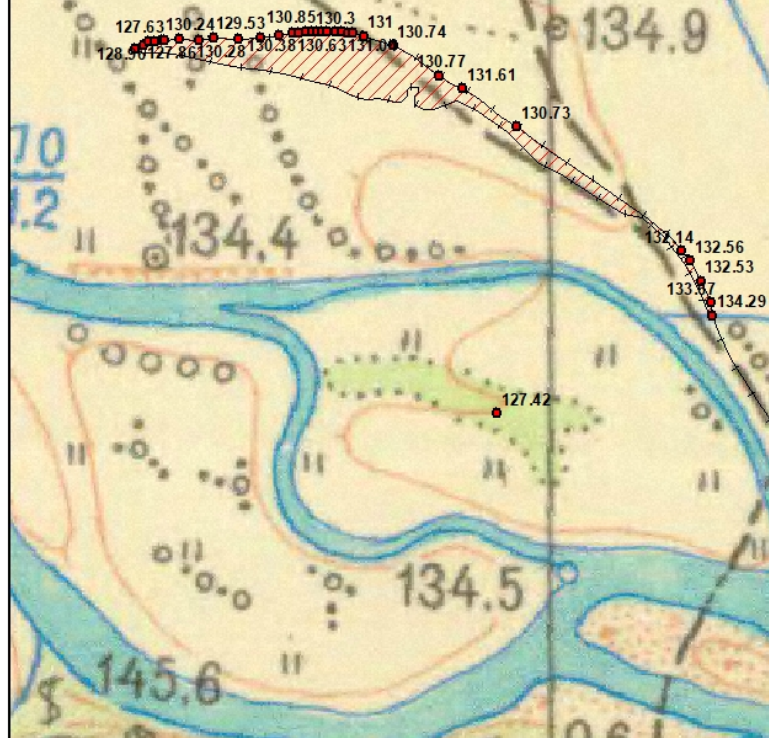
მლ. ყვირილას სიტუაციური ნახაზი 26.03.2021  
1:25 000 მასშტაბის ტოპოგრაფიული რუკა

▨ სტიქიის შედეგად გორავხილი ტერიტორია
