## გარემოსდაცვითი შესაბამისობის კვლევის ანგარიში

### საქართველო: კლიმატგონივრული ირიგაციის სექტორის განვითარების პროგრამა

### სამგორის მარცხენა მთავარი არხის საირიგაციო სისტემა — მე-5 და მე-6 სარწყავი ზონები

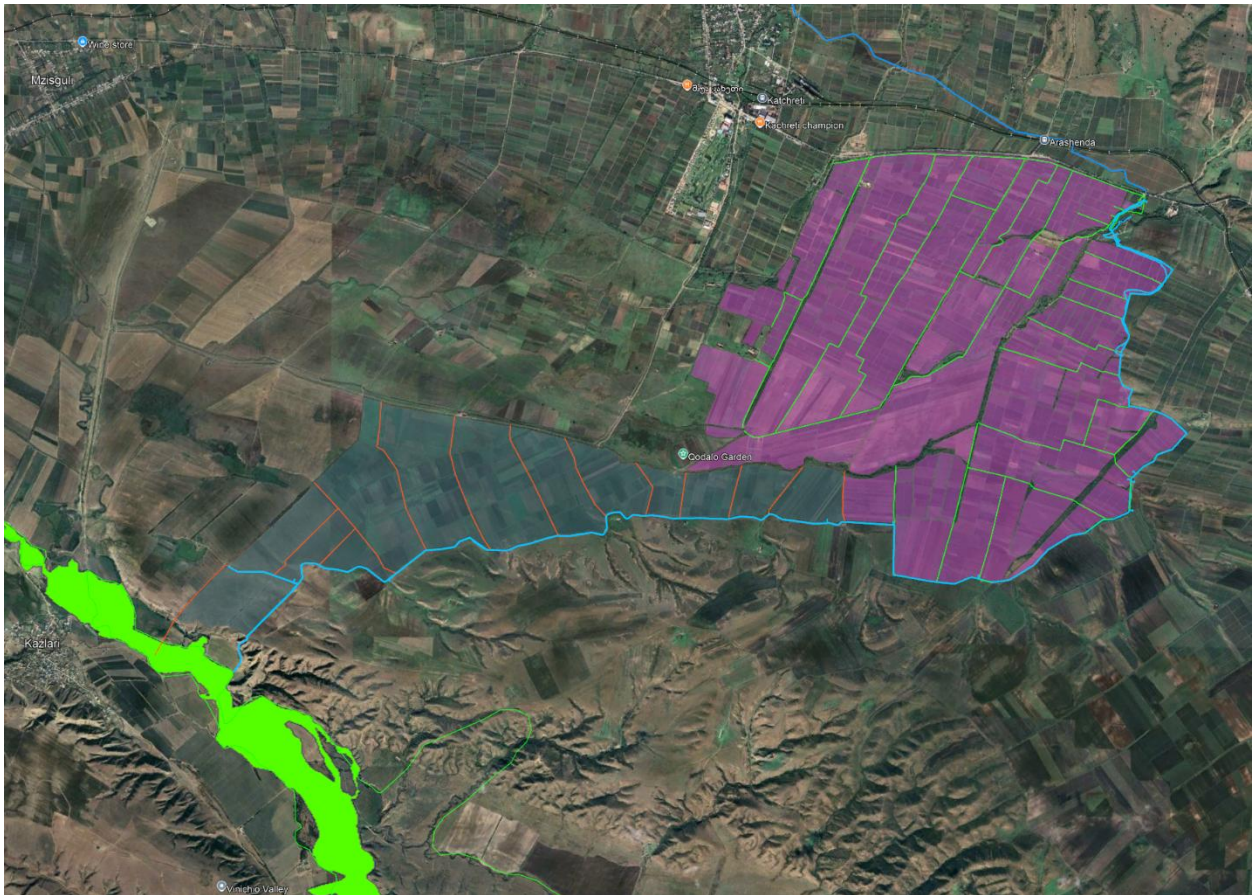
სურათი 4. სარეაბილიტაციო სამუშაოების სივრცითი განაწილება. ვარდისფერი: დასრულებული მონაკვეთები; ლურჯი/ნაცრისფერი: მე-6 სარწყავი ზონის ხელუხლებელი 8–9 კმ-იანი მონაკვეთი; მწვანე: ყორულის აღკვეთილი (წყარო: შპს „საქართველოს მელიორაციის“ KMZ მონაცემები, 2026 წლის 20 მაისი)

38. აღნიშნული კარტოგრაფიული მონაცემები ადასტურებს აუდიტის ერთ-ერთ ძირითად გარემოსდაცვით მიგნებას: პროექტის ტერიტორიის ეკოლოგიურად ყველაზე მგრძნობიარე მონაკვეთზე — ყორულის აღკვეთილის უშუალოდ მომიჯნავე სამხრეთ პერიფერიაზე — სარეაბილიტაციო სამუშაოები არ განხორციელებულა. ეს მონაცემები შეესაბამება 2026 წლის 24 აპრილის საველე ვიზიტის შედეგებს. თარიღისა და კოორდინატების მითითებით გადაღებული ფოტომასალით ასევე დასტურდება, რომ ამ ტერიტორიაზე სამშენებლო სამუშაოები არ ჩატარებულა. ყორულის აღკვეთილის ადმინისტრაციასთან გამართული კონსულტაციების დროსაც დადასტურდა, რომ აღნიშნულ ტერიტორიაზე წარსულში სამშენებლო სამუშაოები არ განხორციელებულა. საველე დაკვირვებებისა და ზეპირი ინფორმაციის ოფიციალურად დასადასტურებლად დაცული ტერიტორიების სააგენტოს (APA) გაეგზავნა წერილობითი მოთხოვნა, რათა დადასტურებულიყო, განხორციელდა თუ არა სამშენებლო სამუშაოები დაცული ტერიტორიის საზღვრებში ან მათ უშუალო სიახლოვეს. სააგენტოს ოფიციალური პასუხი ანგარიშის მომზადების დროს ჯერ მიღებული არ იყო და მიღების შემდეგ უნდა ასახულიყო EDDR-ის საბოლოო ვერსიაში.

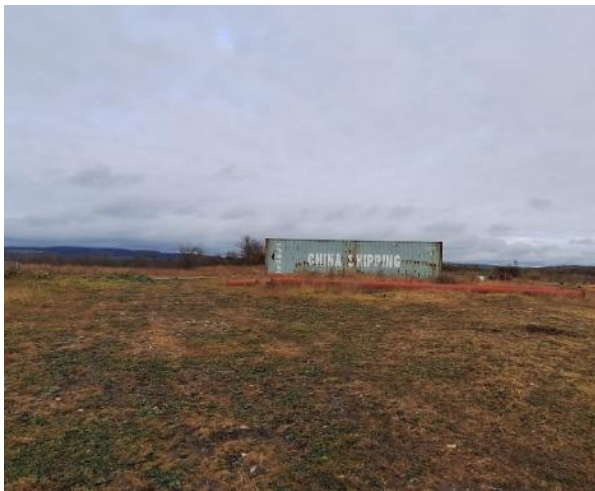
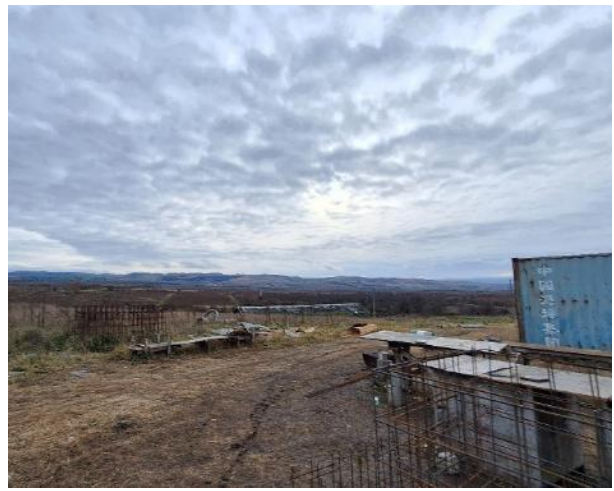
48. აპრილის ვიზიტის დროს სამშენებლო ბანაკის ტერიტორიაზე კვლავ დაფიქსირდა სხვადასხვა სახის მიმოფანტული ნარჩენები (აღნიშნული საკითხი დეტალურად არის განხილული ქვემოთ, „ნარჩენების მართვის“ შესაბამის ქვეთავში). ნიადაგის შესაძლო დაბინძურებასა და ნავთობპროდუქტების დაღვრასთან დაკავშირებით მნიშვნელოვანი პრობლემა ან ახალი დაღვრის შემთხვევა არ გამოვლენილა. დეკემბრის ვიზიტისგან განსხვავებით, აპრილში ტერიტორია მთლიანად დაფარული იყო გაზაფხულის აქტიურად აღმოცენებული მცენარეული საფარით (ბალახით) და ნიადაგის ზედაპირზე ნახშირწყალბადებით დაბინძურების ან ბოლოდროინდელი გაჟონვის ხილული ნიშნები არ დაფიქსირებულა.

სურათი 5. რეაბილიტაციის პერიოდში გამოყენებული სამშენებლო ბანაკის ტერიტორიის ხედი (2025 წლის დეკემბერი)

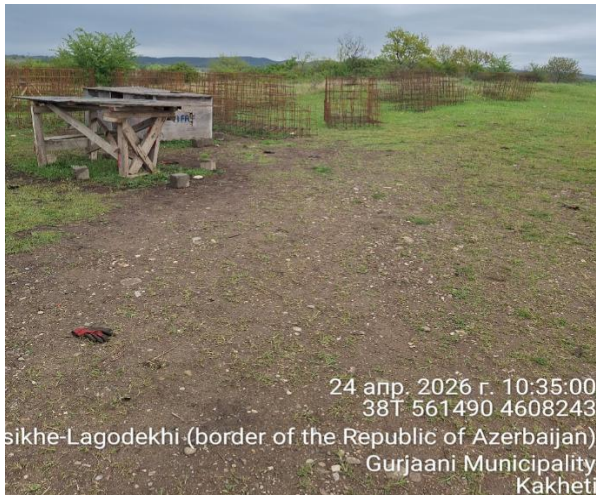
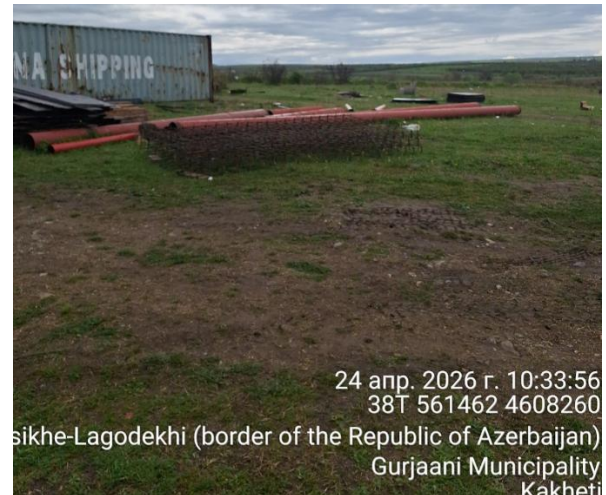
სურათი 6. რეაბილიტაციის პერიოდში გამოყენებული სამშენებლო ბანაკის ტერიტორიის ხედი (2026 წლის აპრილი)

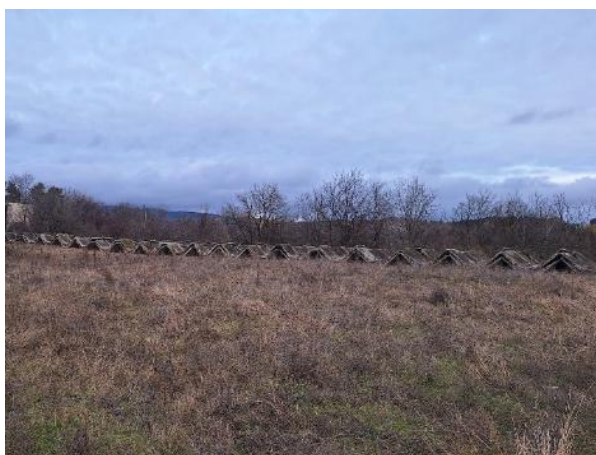
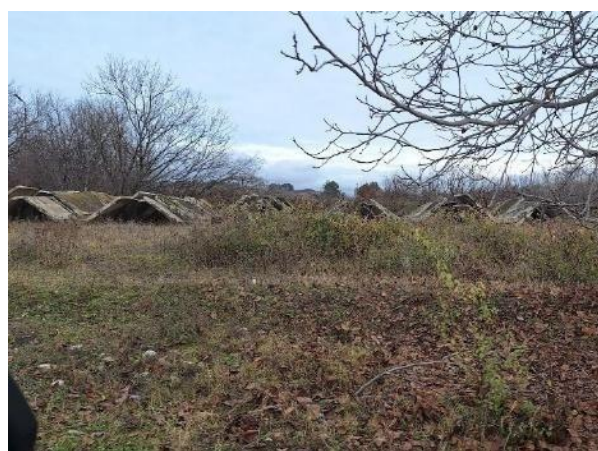
სურათი 7. რეაბილიტაციის დროს დემონტირებული ბეტონის კონსტრუქციების დროებითი დასაწყობების ადგილი (2025 წლის დეკემბერი)

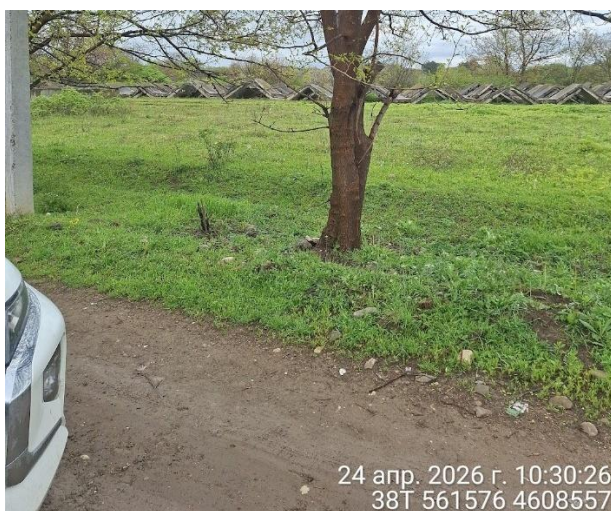
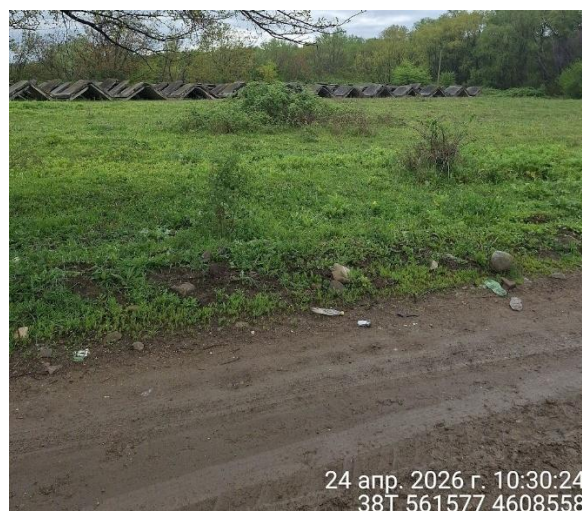
60. 2026 წლის 24 აპრილს ჩატარებულმა განმეორებითმა საველე აუდიტმა დაადასტურა, რომ დროებითი დასაწყობების ტერიტორიის მდგომარეობა 2025 წლის დეკემბერში განხორციელებული პირველადი ვიზიტის შემდეგ უცვლელია. ტერიტორიაზე ახალი მასალები, დამატებითი ნარჩენები ან სახიფათო ნივთიერებები არ განთავსებულა.

სურათი 8. რეაბილიტაციის პერიოდში დემონტირებული ბეტონის კონსტრუქციების დროებითი დასაწყობების ტერიტორია (2026 წლის აპრილი)

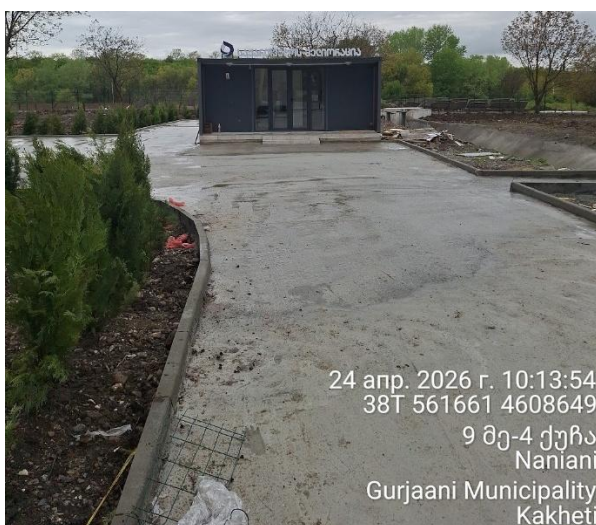
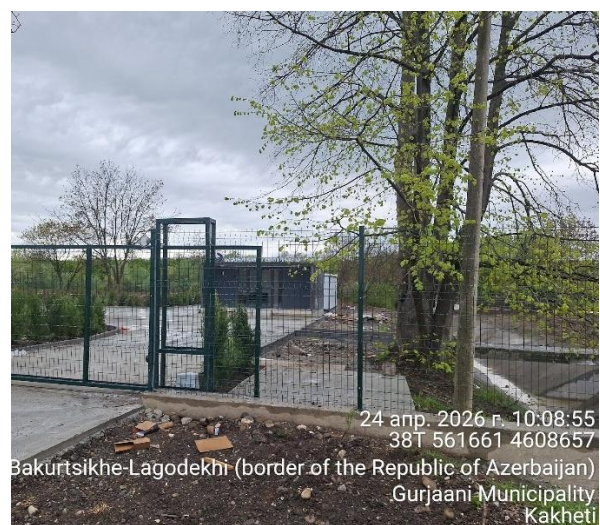
66. შემოღობილ ტერიტორიაზე დაფიქსირდა ბოლო პერიოდში განხორციელებული სამუშაოების შედეგად წარმოქმნილი სხვადასხვა სახის მიმოფანტული არასახიფათო სამშენებლო ნარჩენები. აღნიშნული მიგნების დეტალები და შესაბამისი მაკორექტირებელი ღონისძიებები უფრო ვრცლად განხილულია წინამდებარე ანგარიშის „ნარჩენების მართვის“ ქვეთავში.

სურათი 9. შპს „საქართველოს მელიორაციის“ ახალი სერვისცენტრის შენობა (2026 წლის აპრილი)

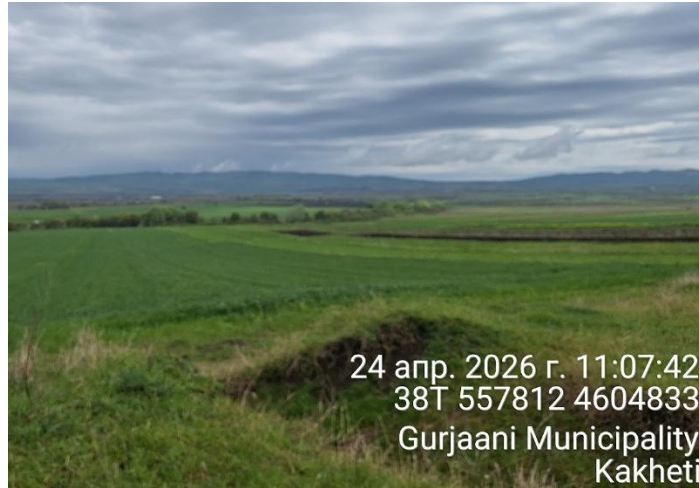
105. აღნიშნული დაურეგულირებელი პრაქტიკა მეორეულ ზემოქმედებებს იწვევს: იგი კიდევ უფრო აზიანებს G-42 გამანაწილებლის ისედაც დაზიანებულ ბეტონის კონსტრუქციას; ლოკალური დატბორვა რეცხავს და აზიანებს მიმდებარე მოუკირწყლავ სასოფლო გზებს;

ამასთან, ხელს უწყობს წყლის რესურსების უკიდურესად არასისტემურ და არათანაბარ განაწილებას ადგილობრივ მოსახლეობაში.

სურათი 12. ადგილობრივი მოსახლეობის მიერ თვითნებურად მოწყობილი ხელოვნური გრუნტის არხი, რომელიც აზიანებს G-42-ის დეგრადირებულ არხსა და მის მიმდებარე ადგილობრივ მოუკირწყლავ გზას (2026 წლის აპრილი)

106. ადგილზე დაფიქსირებული მოუწყვრთველი მდგომარეობა მიუთითებს სარეაბილიტაციო სამუშაოების დასრულების გადაუდებელ აუცილებლობაზე. დარჩენილი 8–9 კმ-იანი მონაკვეთის მოძველებული ღია არხის თანამედროვე, დახურულ მიწისქვეშა წნევიან მილსადენ სისტემად გარდაქმნა გამორიცხავს წყლის აღების მიზნით თვითნებური ფიზიკური ჩარევის შესაძლებლობას. აღნიშნული მოდერნიზაცია მნიშვნელოვანია წყლის თანაბარი განაწილების უზრუნველსაყოფად, ლოკალური ნიადაგის ეროზიის თავიდან ასაცილებლად და ადგილობრივი სასოფლო გზების ქსელის წყლით მუდმივი დაზიანებისგან დასაცავად.

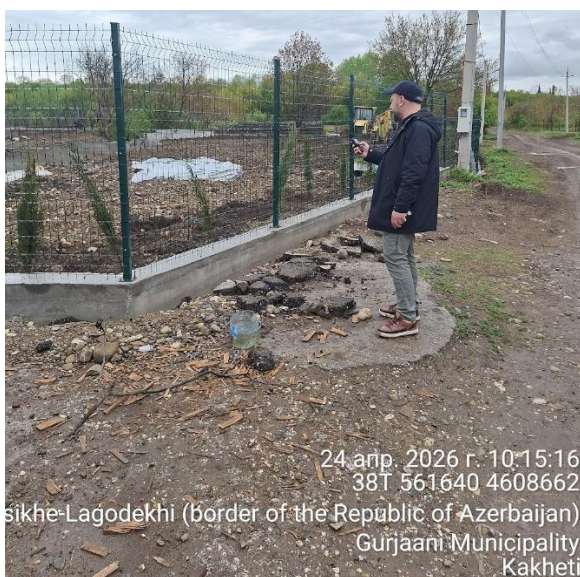
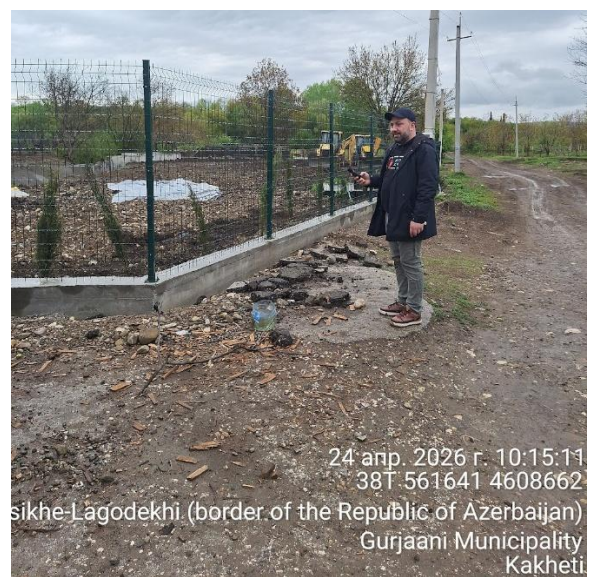
115. საველე სკრინინგი (2026 წლის აპრილი): 2026 წლის 24 აპრილს ჩატარებული გარემოსდაცვითი აუდიტის ფარგლებში საპროექტო ტერიტორიის სხვადასხვა მონაკვეთზე ხელის ხმაურმზომის გამოყენებით ჩატარდა ფონური ხმაურის დონის წინასწარი გაზომვები. მიღებულმა შედეგებმა სივრცითი განსხვავება აჩვენა. ჩრდილოეთ ნაწილში ახლად აშენებული რეგიონული სერვისცენტრის სიახლოვეს — ძირითადი სატრანსპორტო დერეფნების მიმდებარედ — ხმაურის დონე 50–80 dBA-ის ფარგლებში მერყეობდა და ძირითადად ინტენსიური სატრანსპორტო მოძრაობით იყო განპირობებული. ამის საპირისპიროდ, საპროექტო დერეფნის ცენტრალურ და სამხრეთ მონაკვეთებზე, ყორულის აღკვეთილის მიმართულებით, სადაც დარჩენილი სარეაბილიტაციო სამუშაოებია დაგეგმილი, ფონური ხმაურის დონე მნიშვნელოვნად დაბალი იყო და 30–50 dBA-ის ფარგლებში მერყეობდა.

სურათი 13. რეგიონული სერვისცენტრის მიმდებარედ ფონური ხმაურის დონის წინასწარი გაზომვა (2026 წლის 24 აპრილი)

116. სამომავლო ფონური მონაცემების გადამოწმების სტრატეგია: მიუხედავად იმისა, რომ აპრილში ჩატარებული პირველადი გაზომვები აკუსტიკური გარემოს ზოგადი მდგომარეობის შესახებ სასარგებლო ინფორმაციას იძლევა, ისინი მხოლოდ საორიენტაციო შეფასების საშუალებად განიხილება და არა დაცვის ღონისძიებებისთვის დადგენილ ოფიციალურ ფონურ მონაცემებად. შესაბამისად, ADB-ის SPS-ის მოთხოვნებთან სრული შესაბამისობის უზრუნველსაყოფად და კონტრაქტორისთვის სათანადოდ დასაბუთებული და სანდო საწყისი ფონური მდგომარეობის დასადგენად ჩატარდება კომპლექსური ინსტრუმენტული მონიტორინგი.

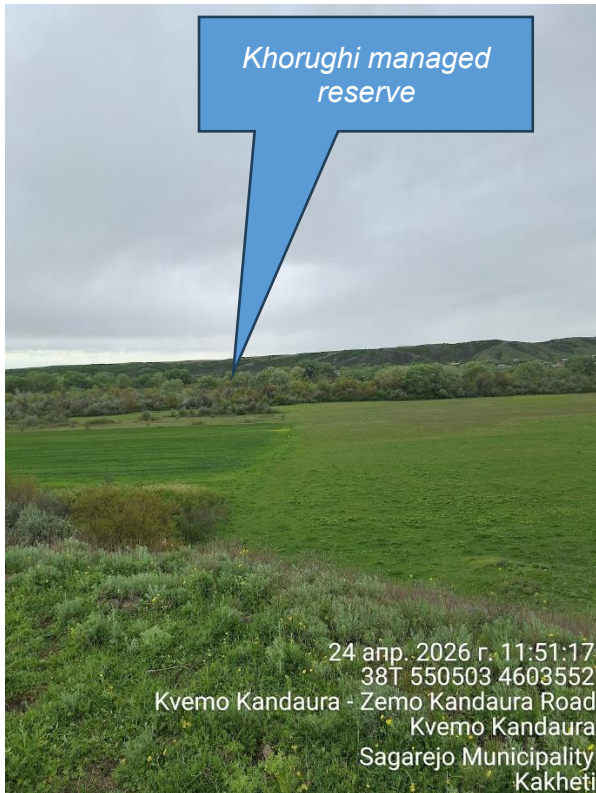
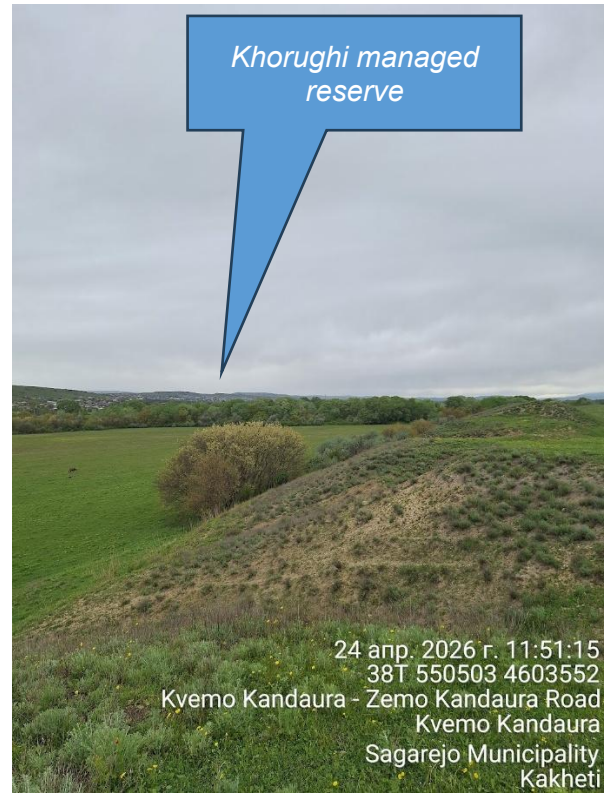
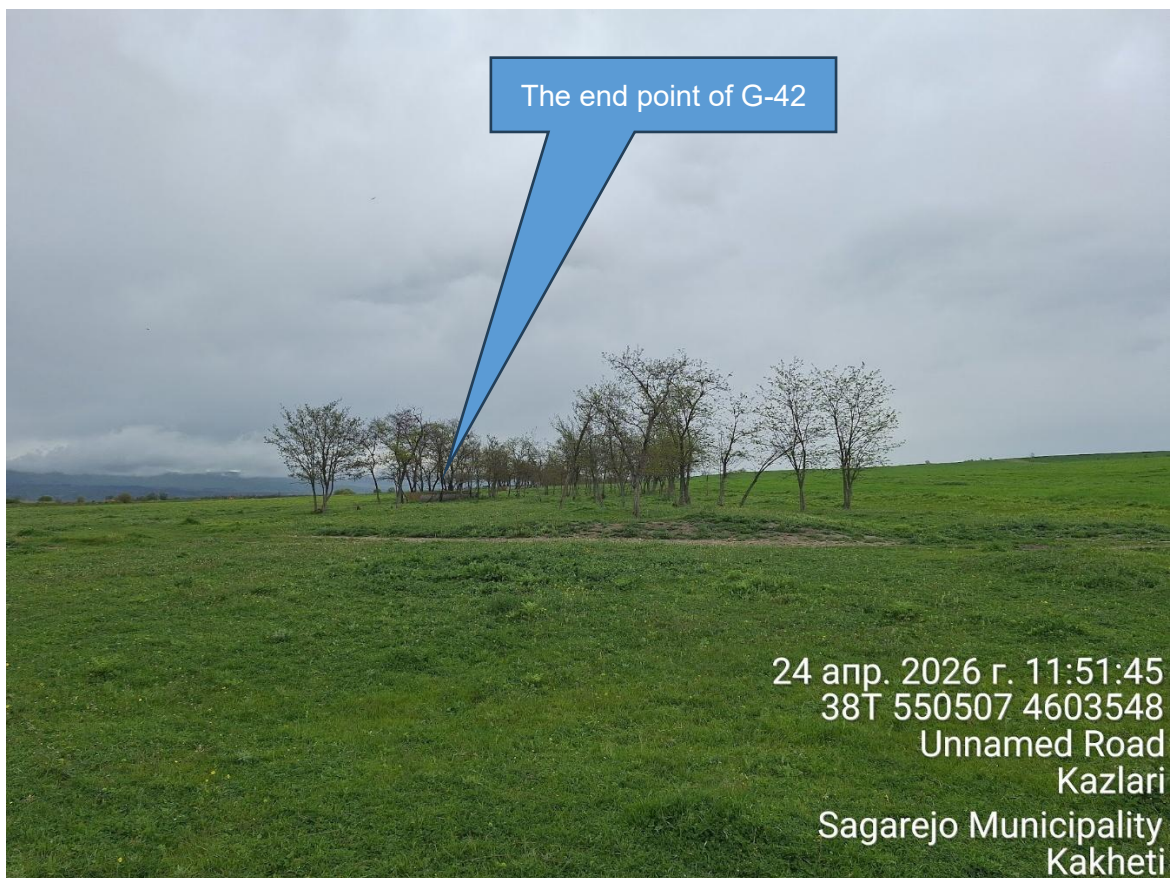
144. ამასთან, დაცული ტერიტორიის საზღვრების სიახლოვეს არ ყოფილა მოწყობილი დროებითი ობიექტები, ტექნიკისა და მასალების დროებითი დასაწყობების ან ნარჩენების განთავსების ადგილები. აღნიშნული მგრძნობიარე ტერიტორია ხელუხლებელია და პროექტთან დაკავშირებული პირდაპირი ან არაპირდაპირი ზემოქმედება არ გამოვლენილა.

სურათი 15. ყორღის ადკვეთილის საზღვარი G-42 არხის ხელუხლებელ, არარეგულირებულ მონაკვეთთან, რომელიც ადასტურებს სამშენებლო ზემოქმედების არარსებობას (2026 წლის 24 აპრილი)

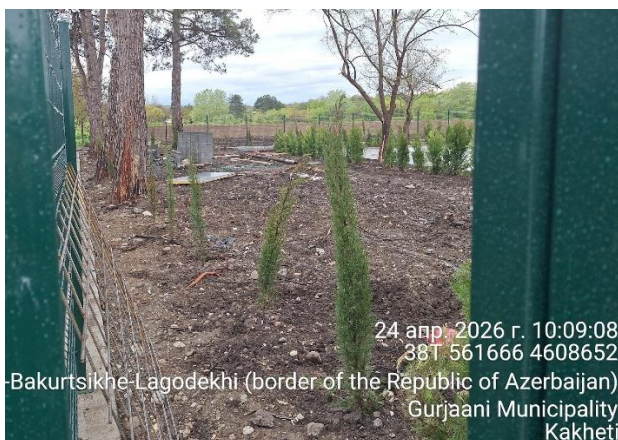
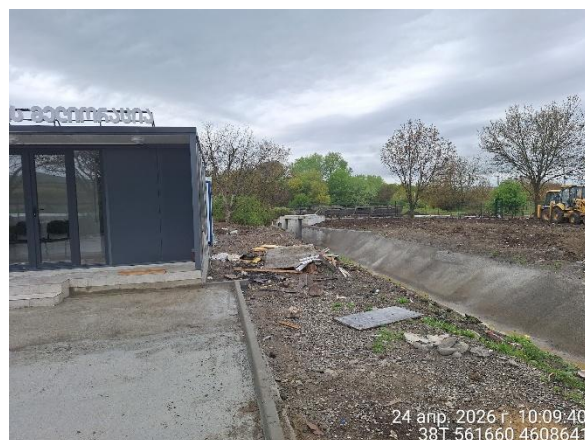
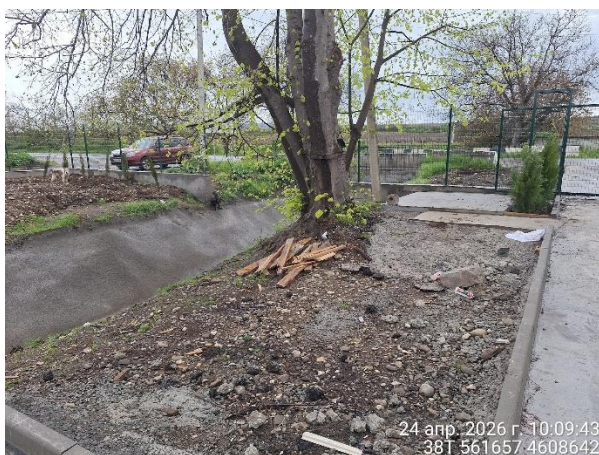
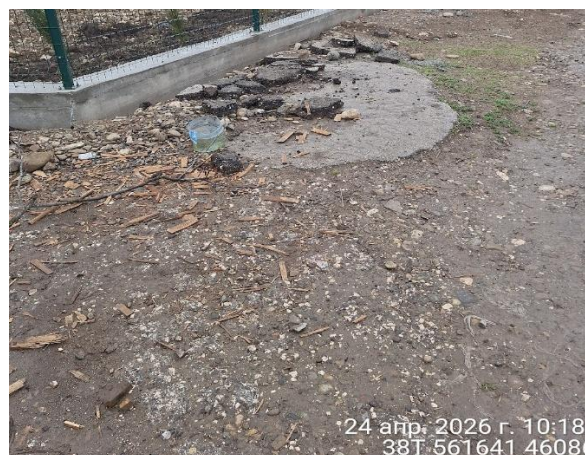
სურათი 16. ნარჩენები GA-ს ახალი სერვისცენტრის ტერიტორიაზე

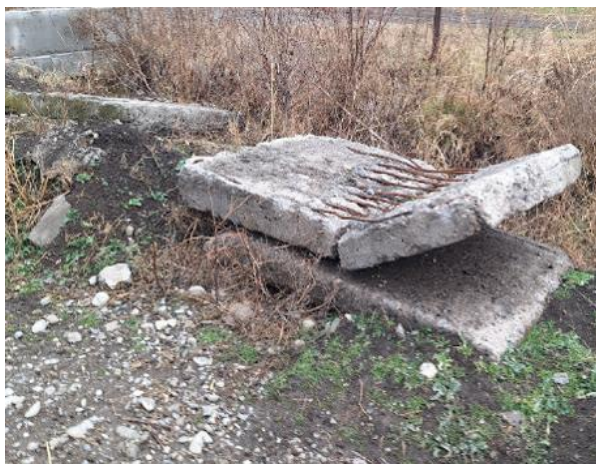
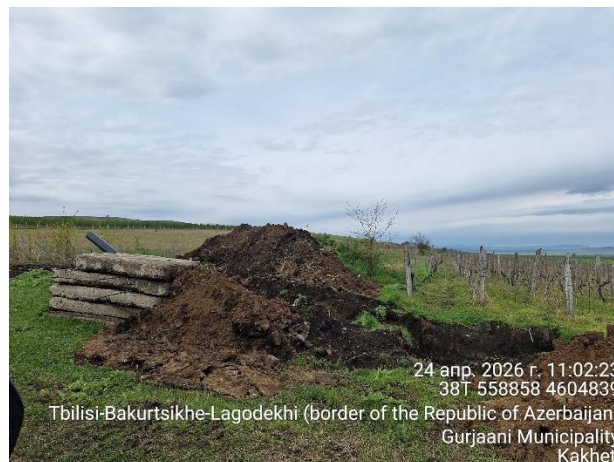
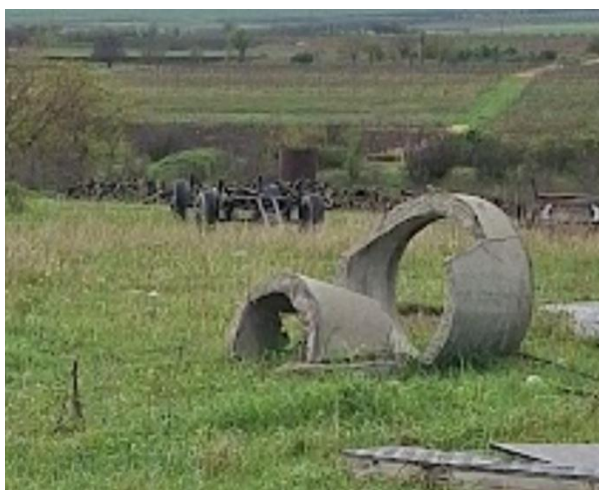
სურათი 18. ბეტონის ნარჩენები სხვადასხვა უბანზე

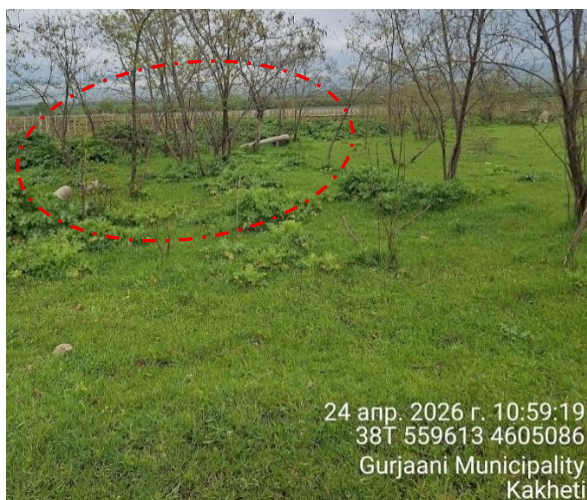
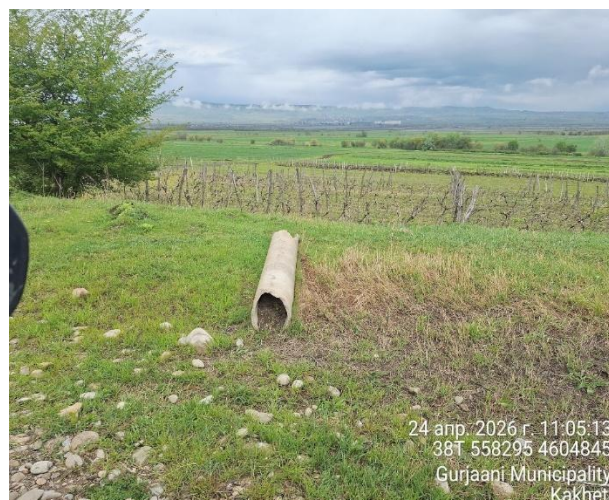
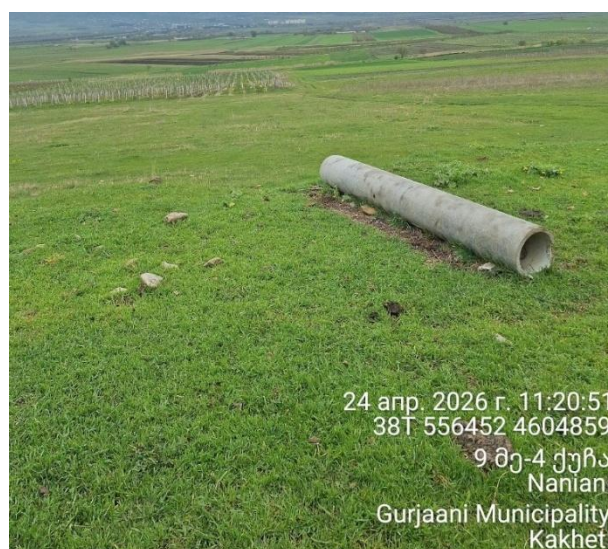
სურათი 19. აზბესტშემცველი მასალების (ACM) ნარჩენები საპროექტო ტერიტორიაზე, 2026 წლის აპრილი

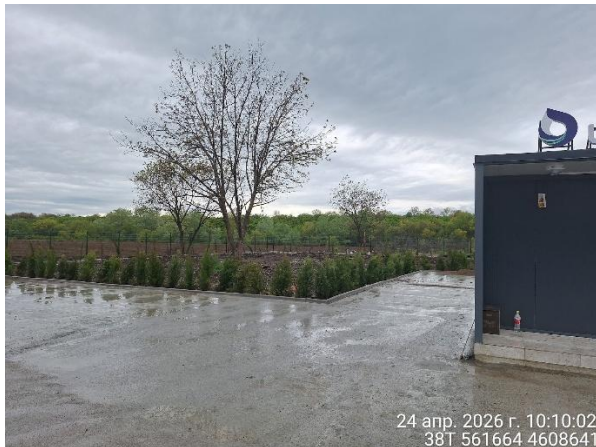
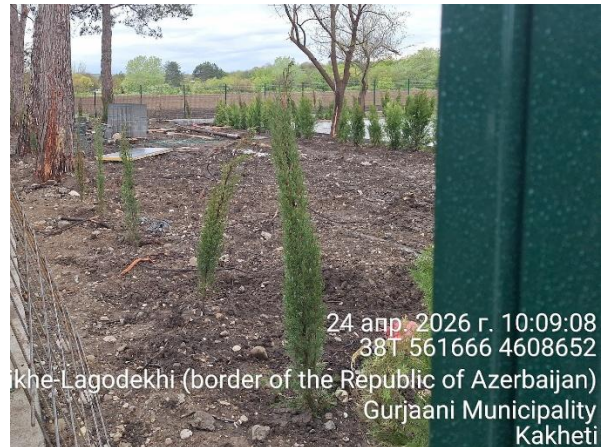
262. ასევე დადებითად უნდა შეფასდეს ახალი შენობის ეზოს კეთილმოწყობა და ახლად დარგული ხეებითა და სხვა მცენარეულობით გამწვანება (იხ. ქვემოთ მოცემული სურათები). საზოგადოებრივ გზასთან უშუალო სიახლოვის გათვალისწინებით, აღნიშნული გამწვანება გრძელვადიან პერსპექტივაში მნიშვნელოვან დადებით ვიზუალურ და ლანდშაფტურ ეფექტს შექმნის. მიუხედავად აღნიშნული დადებითი გარემოებებისა, ტერიტორიის ფარგლებში ამჟამად გაფანტული სამშენებლო ნარჩენები დროებით არახელსაყრელ ვიზუალურ და სანიტარიულ მდგომარეობას ქმნის.

სურათი 21. GA-ს ახალი შენობის ტერიტორიაზე გამწვანებისა და კეთილმოწყობის სამუშაოები

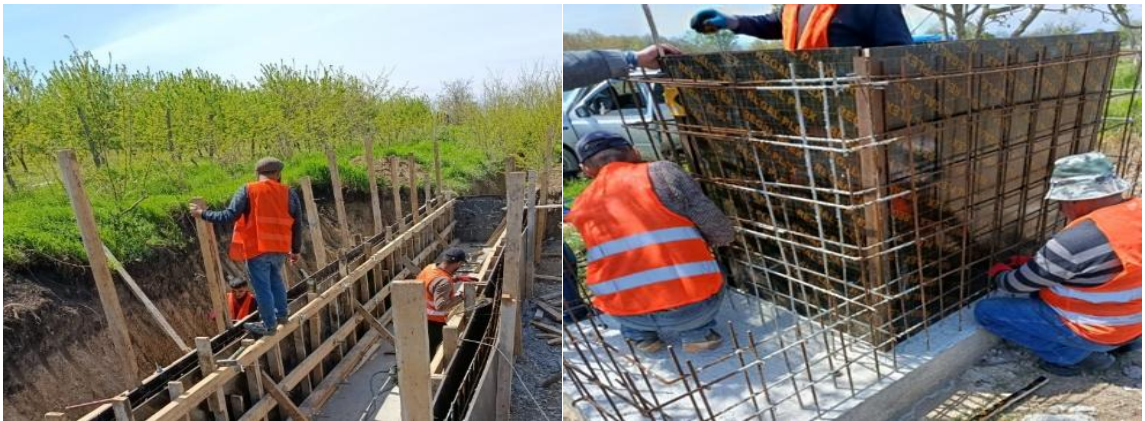
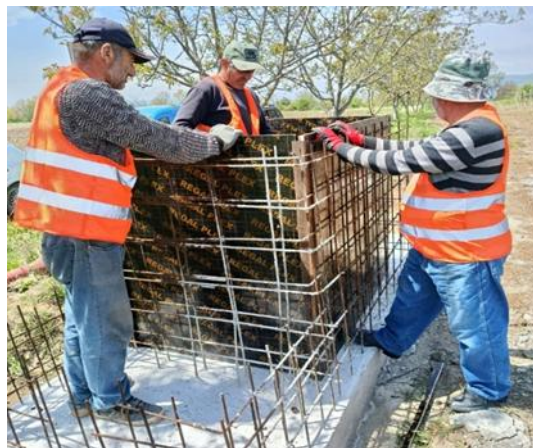
271. ამასთან, 2026 წლის აპრილში ობიექტზე ვიზიტის დროს მიმდინარე მცირე მოცულობის სამშენებლო სამუშაოებზე უშუალო დაკვირვებამ აჩვენა ინდივიდუალური დაცვის საშუალებების (PPE) გამოყენების მოთხოვნების მხოლოდ ნაწილობრივი დაცვა. როგორც ობიექტზე გადაღებული ფოტოებიდან ჩანს (იხ. ქვემოთ მოცემული სურათები), დასაქმებულები ძირითადად იყენებდნენ ინდივიდუალური დაცვის ძირითად საშუალებებს, მათ შორის მაღალი ხილვადობის ჟილეტებსა და დამცავ ხელთათმანებს, თუმცა უსაფრთხოების გარკვეული ხარვეზები კვლავ შეინიშნებოდა. კერძოდ, დასაქმებულები მუშაობდნენ სავალდებულო დამცავი ჩაფხუტების გარეშე და მიმართავდნენ სახიფათო სამუშაო პრაქტიკას, მათ შორის თხრილების თავზე მოწყობილ ვიწრო ხის ყალიბებზე გადაადგილებას სიმაღლიდან ვარდნისგან დამცავი საშუალებების გარეშე.

სურათი 22. სამუშაო პროცესი და ინდივიდუალური დაცვის საშუალებების (PPE) გამოყენების პრაქტიკა

272. აღნიშნულ დარღვევებთან დაკავშირებით ადგილზე დაუყოვნებლივ გაიცა ზეპირი მითითებები და გაფრთხილებები. განსაკუთრებით მნიშვნელოვანია, რომ აღნიშნულმა სამუშაოებმა კიდევ ერთხელ წარმოაჩინა ობიექტზე მუდმივად მყოფი, სპეციალურად გამოყოფილი HSE სპეციალისტის არარსებობა, რომელიც უსაფრთხოების წესების დაცვის, ზედამხედველობისა და შესრულების უწყვეტ კონტროლს უზრუნველყოფდა.
