ზემო იმერეთი-რაჭის დამაკავშირებელი საავტომობილო გზის მშენებლობა-
რეკონსტრუქციისათვის საჭირო დეტალური საპროექტო დოკუმენტაციის
მომზადებისა და საჭიროების შემთხვევაში ალტერნატიული მიმართულებების
ანალიზის და მომსახურების გაწევა

საჩხერე-ქვემო ხევი-უზუნთა შქმერი-ზუდალის მონაკვეთის
კმ 20.548 - კმ 29.393 მშენებლობა

გეოლოგიური ანგარიში

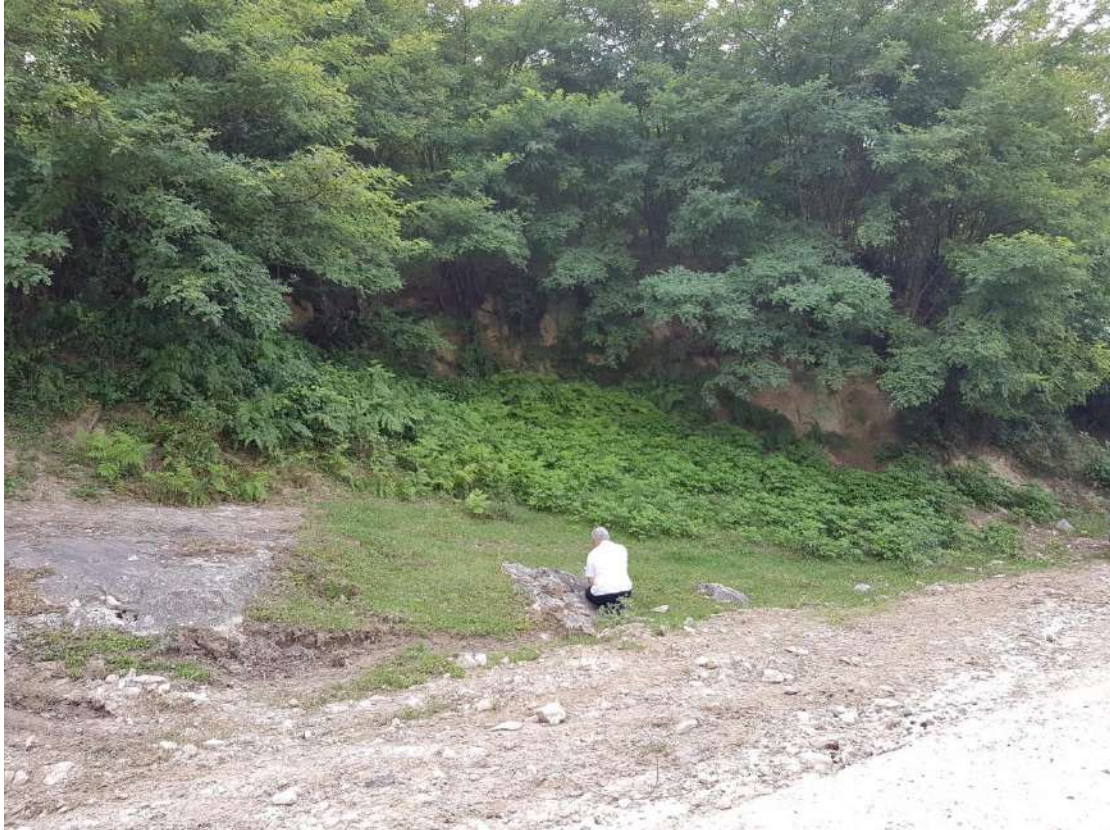
ფოტო №3

მოცემული უბანი შესაძლოა გაგრძელდეს სოფ. სარეკის ბოლომდე, სადაც გზა მკვეთრად უხვევს. აქ საჩხერე-უზუნთის საავტომობილო გზის გაყოფებით ვხვდებით კარგად გამოკვეთილ სტრატეგრაფიულ უთანხმოებას, სადაც აპტისა და ალბის კირქვებს ზემოდან ადევს ჭიათურის წყების ქვედა პორიზონტის ქვიშები და ქვიშაქვები (იხ. ფოტო-3).

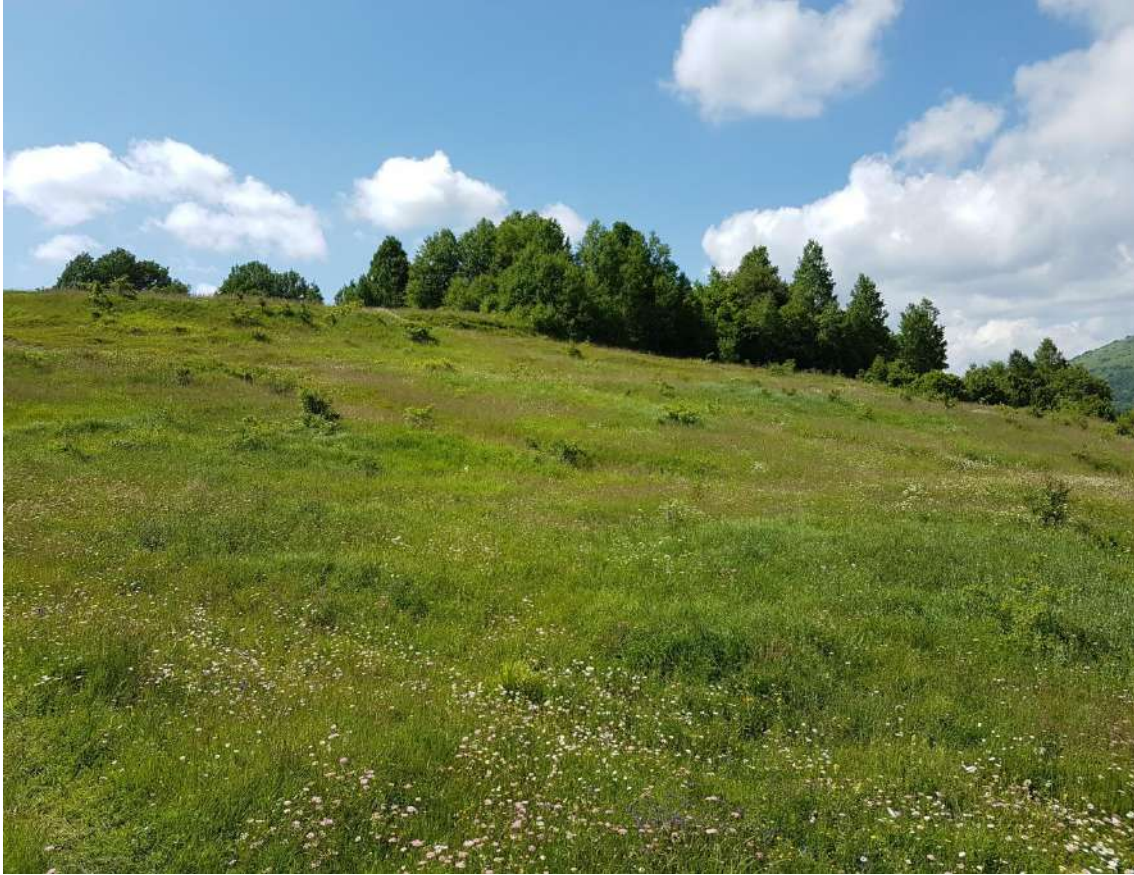
ფოტო №37

ტაფობი ზემოდან გადაფარულია ელუვიურ და ელუვიურ დელუვიური წარმონაქმნებით, კერძოდ თიხა-თიხნაროვანი გრუნტით ძირითადი ქანების (სენომანური ასაკის კირქვების) ღორღ-ნატეხოვანი მასალის ჩანართებით. აქ მდინარე ხეურის მარცხენა ფერდობზე ვხვდებით ორ მეწყრულ სხეულს, რომლებიც საპროექტო გზას მოიცავენ (იხ. ფოტო №37, №37^ა და №37^ბ). მეწყერს გააჩნია ტალღისებური ზედაპირი ალაგ-ალაგ მოწყვეტის ნაპრალებით, განსაკუთრებით კარგადაა გამოკვეთილი მეწყერის მოწყვეტის მთავარი ნაპრალი და მასთან მიყოლებული მოწყვეტის სიბრტყე. მეწყერი სიგანით 80-100 მეტრია, სიმაღლით 100-120 მეტრი. სავარაუდო წვდომის სიღრმე 3-4 მ. მეწყრები თავისი მოცულობით და აქტიურობის ფაზის მიხედვით ანგარიშგასაწვეია და გათვალისწინებული უნდა იქნეს პროექტის ავტორების მიერ.

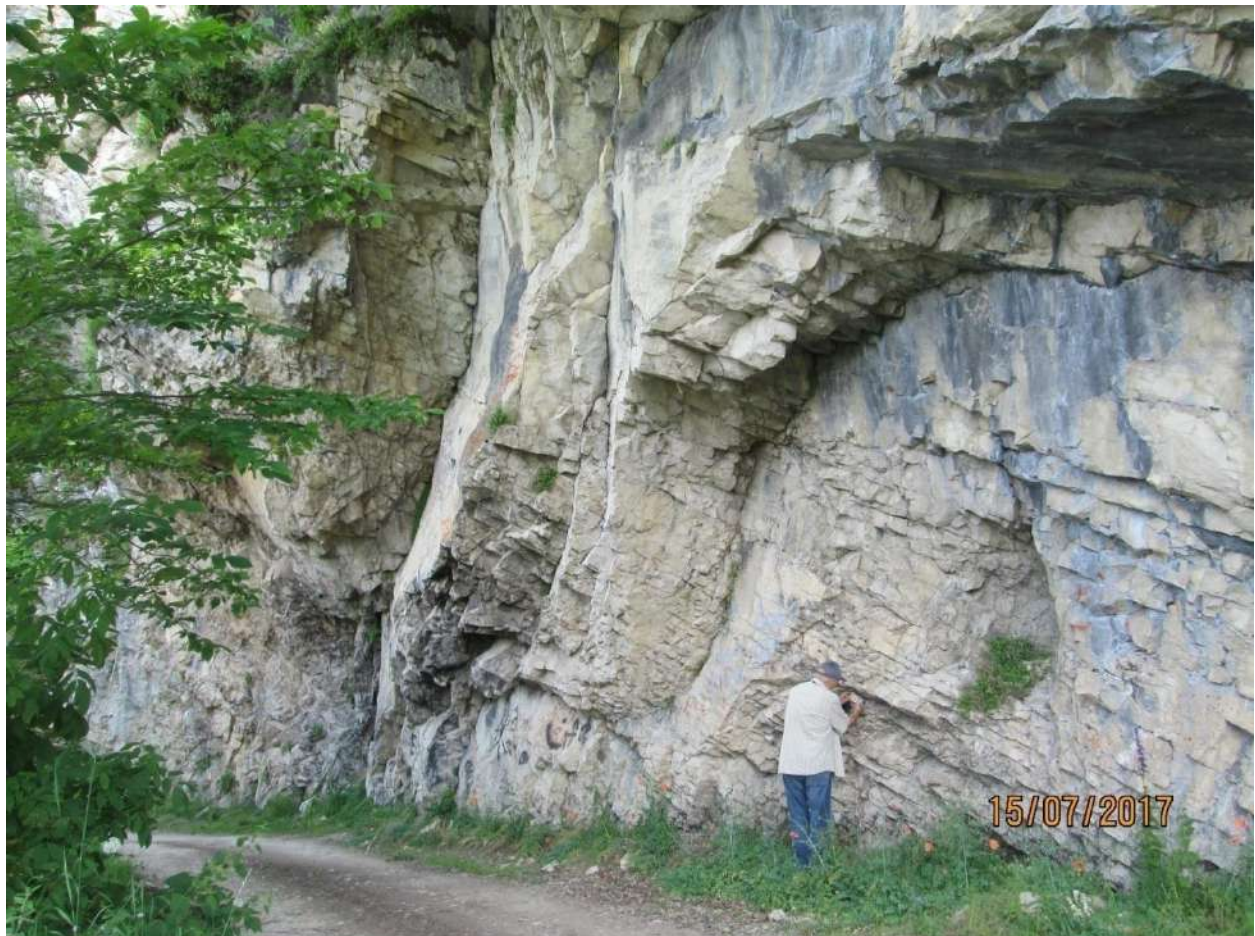
დ.წ. №265

საპროექტო გზა	სახსერე-ზემო რაჭა	
დაკვირვების წერტილი	265	
კოორდინატ ნიშნული (UTM)	X – 368449; Y – 4707897; Z –1654.	
ადგილ- მდებარეობა	მდ. ხეორის მარჯვენა ნაპირი; არსებული გზის თარო.	
რელიეფი	კლდოვან ქანებში გამოჭრილი გზის თარო.	
ამგები ქანები	ბარემული ასაკის მასიური კირქვები, სუსტად გამოფიტული და დანაპრალიანებული.	
საფარი ქანები		
მიმდინარე გეოდინამიკური პროცესები	მეწყერი:	
	ღვარცოფი:	
	ეროზია:	
	გამოფიტვის პროცესები და მასთან დაკავშირებული მოვლენები:

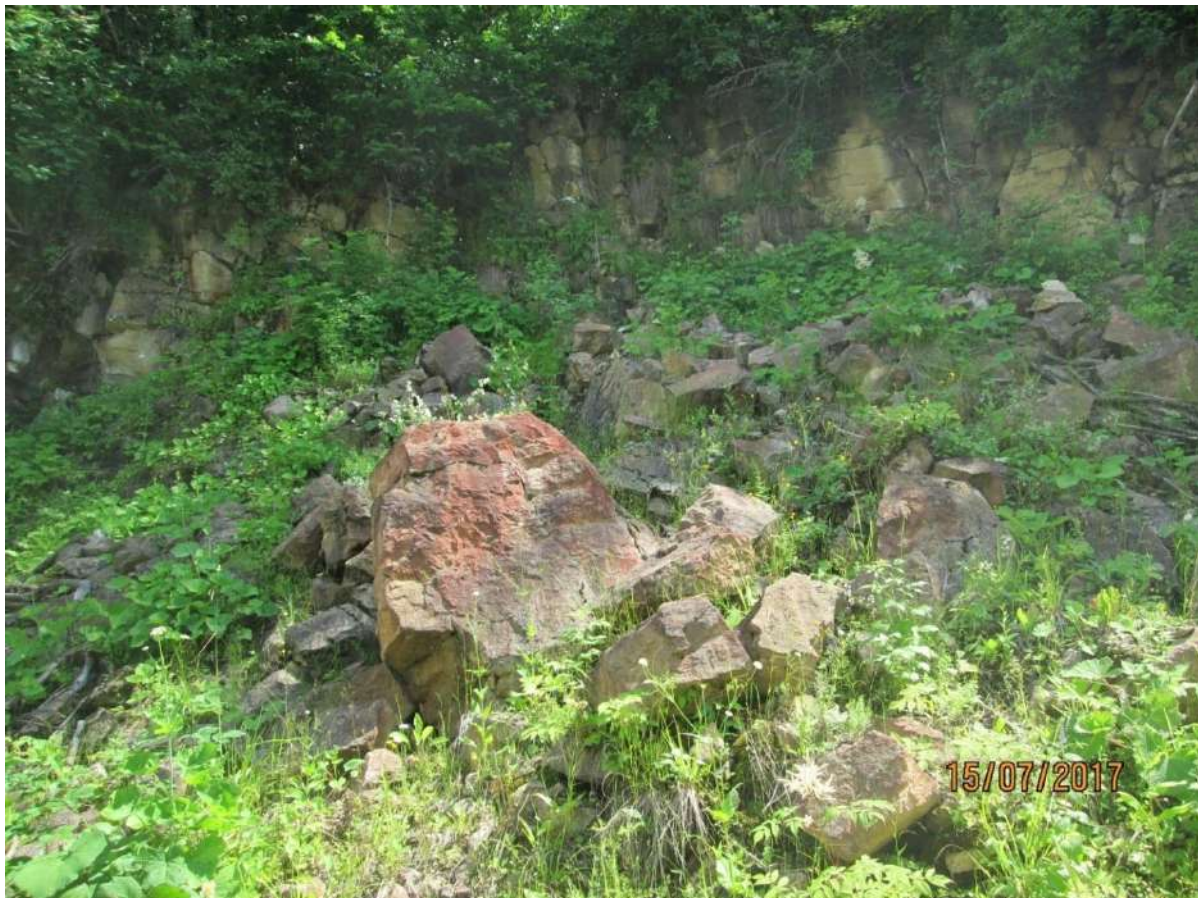
დ.წ. №266

საპროექტო გზა	სახსერე-ზემო რაჭა	
დაკვირვების წერტილი	266	
კოორდინატ ნიშნული (UTM)	X –368723;	
	Y – 4707980;	
	Z –1631.	
ადგილ-მდებარეობა	მდ. ხეორის მარჯვენა ნაპირი; არსებული გზის თარო.	
რელიეფი	კლდოვან ქანებში გამოჭრილი გზის თარო.	
ამგები ქანები	ბარემული ასაკის მასიური კირქვები, სუსტად გამოფიტული და დანაპრალიანებული.	
საფარი ქანები	კოლუვიური გვენეზისის ლოდნარი, ღორღისა და ხვინჯის ჩანართებით.	
მიმდინარე გეოდინამიკური პროცესები	მეწყერი:	
	ღვარცოფი:	
	ეროზია:	
	გამოფიტვის პროცესები და მასთან დაკავშირებული მოვლენები:	ქვათაცვენა

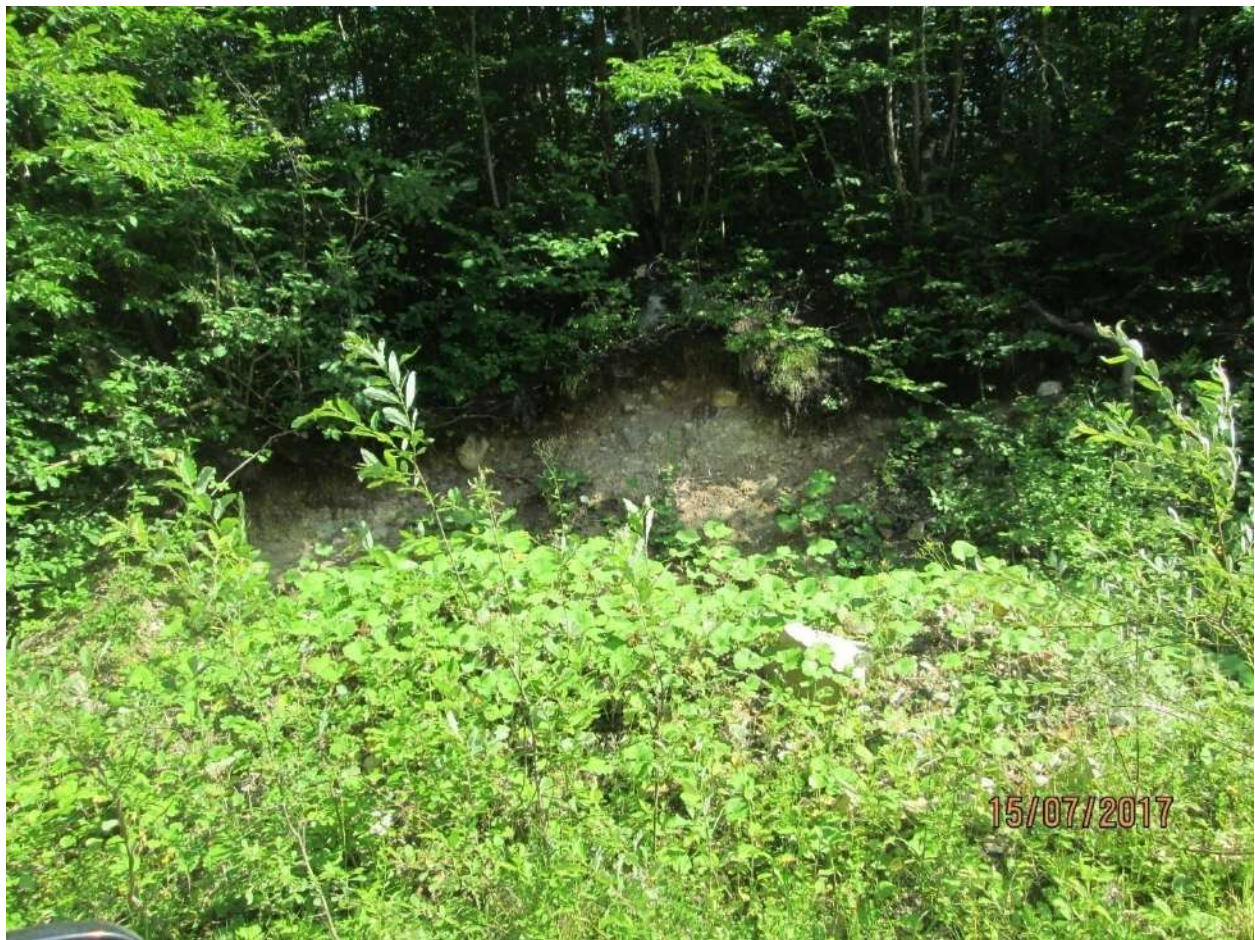
საპროექტო გზა	სახსერე-ზემო რაჭა	
დაკვირვების წერტილი	273	
კოორდინატ ნიშნული (UTM)	X –368016;	
	Y – 4709391;	
	Z –1285.	
ადგილ- მდებარეობა	მდ. ხეორის მარჯვენა ნაპირი არსებული გზის თაროზე.	
რელიეფი	კლდოვან ქანებში გამოჭრილი გზის ფერდო.	
ამგები ქანები		
საფარი ქანები	დელუვიურ-პროლუვიური გენეზისის თიხა-თიხნაროვანი გრუნტი მსხვილი ღორღისა და ნატეხების ჩანართებით, სიმძლავრე 1,5 მ.	
მიმდინარე გეოდინამიკური პროცესები	მეწეერი:	
	ღვარცოფი:	
	ეროზია:	
	გამოფიტვის პროცესები და მასთან დაკავშირებული მოვლენები:

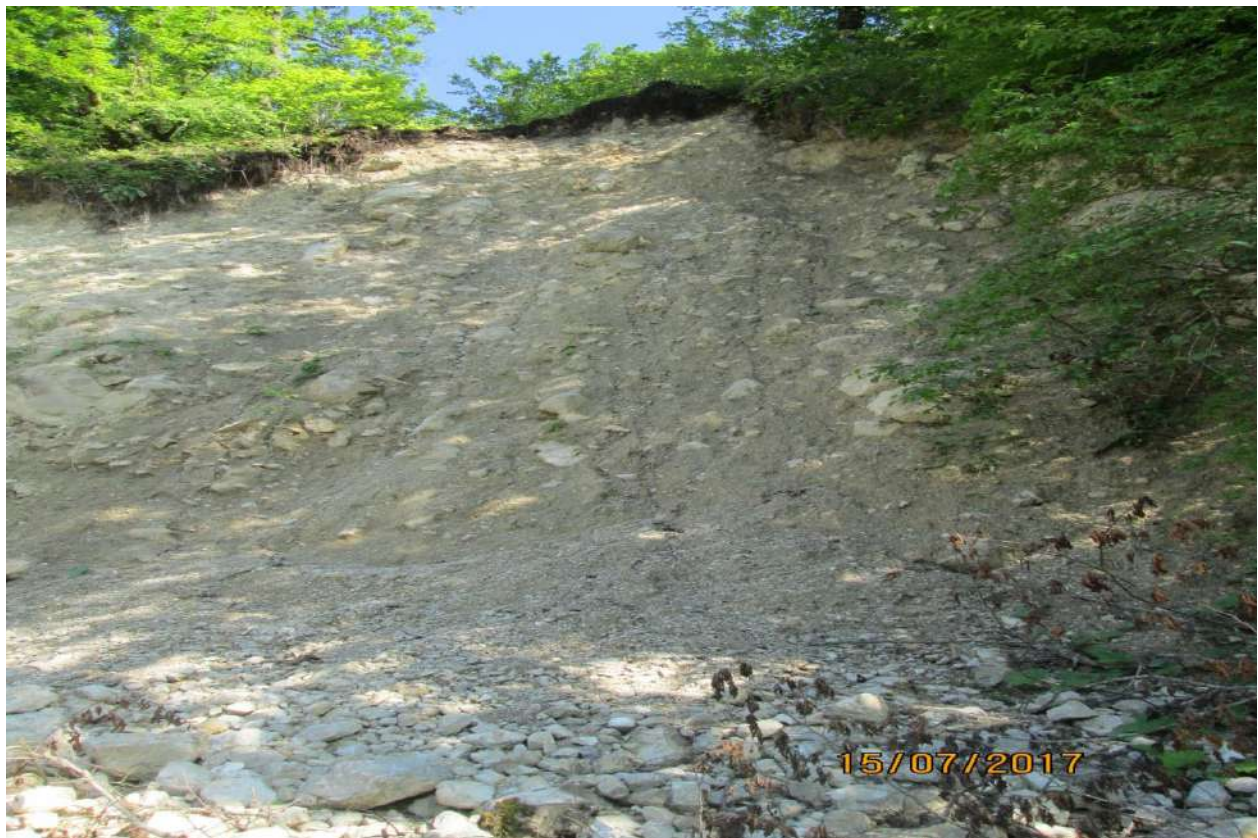
დ.წ. №281

საპროექტო გზა	საჩხერე-ზემო რაჭა	
დაკვირვების წერტილი	281	
კოორდინატ ნიშნული (UTM)	X –367745;	
	Y – 4710656;	
	Z –1028.	
ადგილ- მდებარეობა	მდ. ხეორის მარჯვენა ნაპირი; არსებული გზის თარო.	
რელიეფი	ხელოვნური ფერდო	
ამგები ქანები		
საფარი ქანები	დელუვიურ-პროლუვიური გენეზისის თიხა-თიხნაროვანი გრუნტი მსხვილი ღორღისა და ნატეხების ჩანართებით, სიმძლავრე 5,0 მ-მდე.	
მიმდინარე გეოდინამიკური პროცესები	მეწეერი:	
	ღვარცოფი:	
	ეროზია:	
	გამოფიტვის პროცესები და მასთან დაკავშირებული მოვლენები:	შვავი და ქვათაცვენა
