## გარემოსდაცვითი შესაბამისობის კვლევის ანგარიში

### საქართველო: კლიმატგონივრული ირიგაციის სექტორის განვითარების პროგრამა

### სამგორის მარცხენა მთავარი არხის საირიგაციო სისტემა — მე-5 და მე-6 სარწყავი ზონები

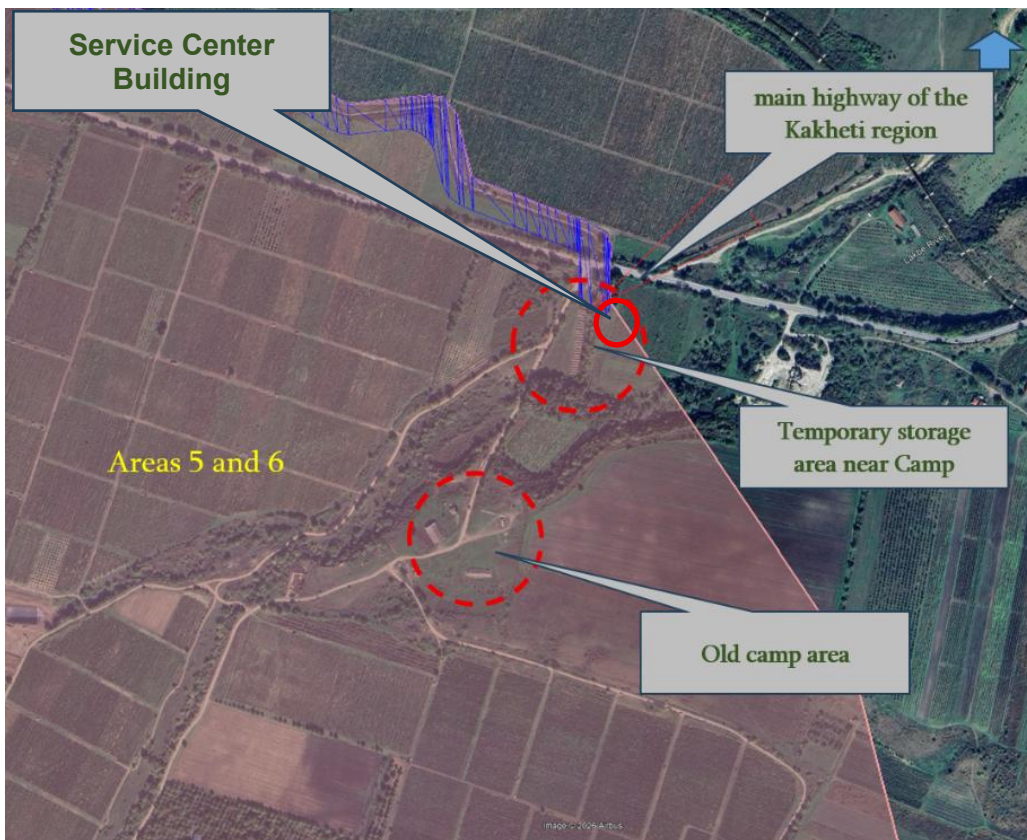
სურათი 10. ყოფილი სამშენებლო ბანაკის, ბეტონის ფილების დროებითი დასაწყობების ტერიტორიისა და ახალი სერვისცენტრის შენობის მდებარეობა

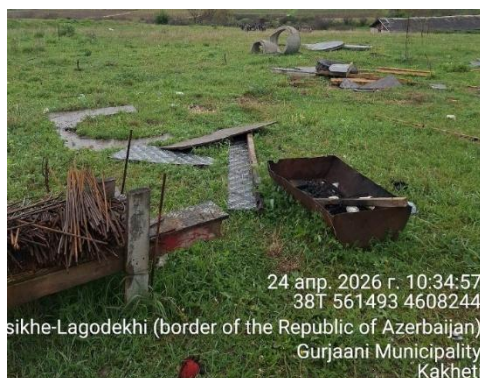
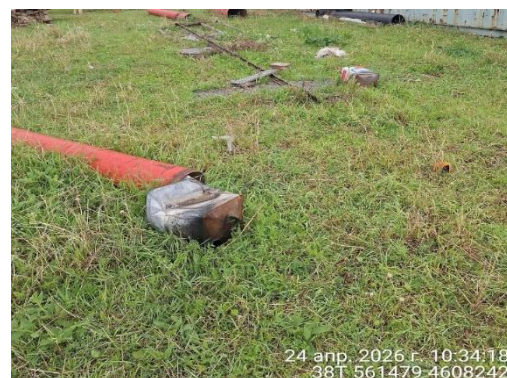
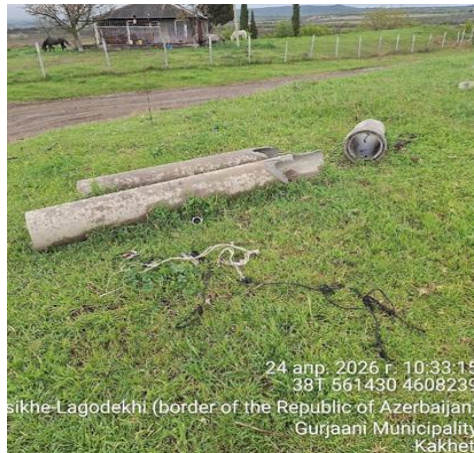
211. მთლიანობაში, ხაზგასმით უნდა აღინიშნოს, რომ მიუხედავად ტერიტორიაზე რამდენიმე სახეობის ნარჩენის არსებობისა, წარმოქმნილი და ადგილზე მიტოვებული ნარჩენების საერთო მოცულობა საკმაოდ მცირეა.

სურათი 17. სხვადასხვა სახის ნარჩენები სამშენებლო ბანაკის ტერიტორიაზე, 2026 წლის აპრილი

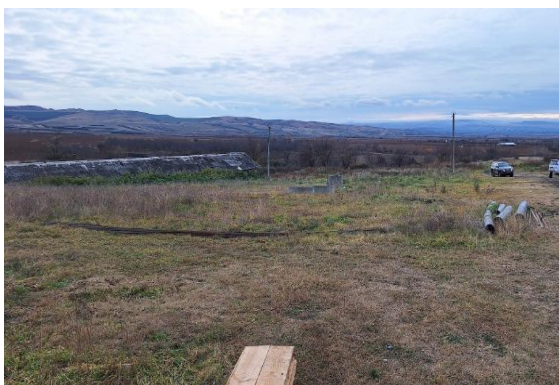
დეკემბერი, December, 2025

სურათი 20. სამშენებლო ბანაკის ტერიტორია, სადაც სხვადასხვა მასალა ნიადაგის ნაყოფიერი ფენის წინასწარი მოხსნის გარეშეა განთავსებული

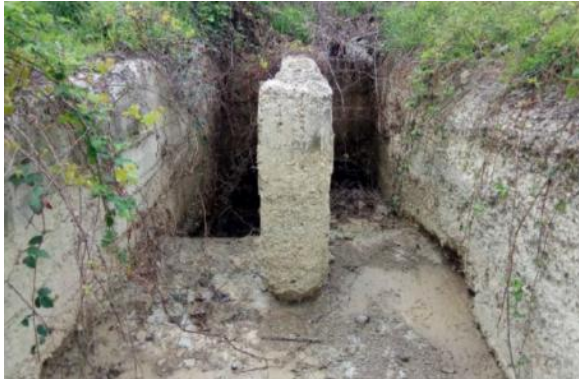
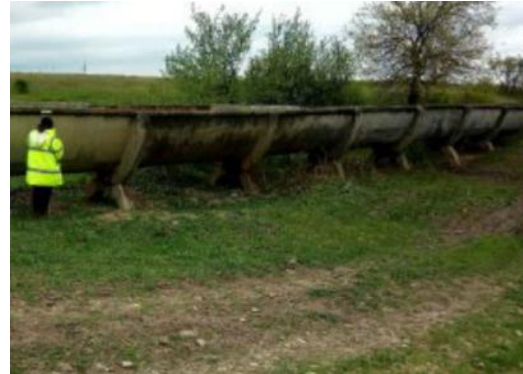
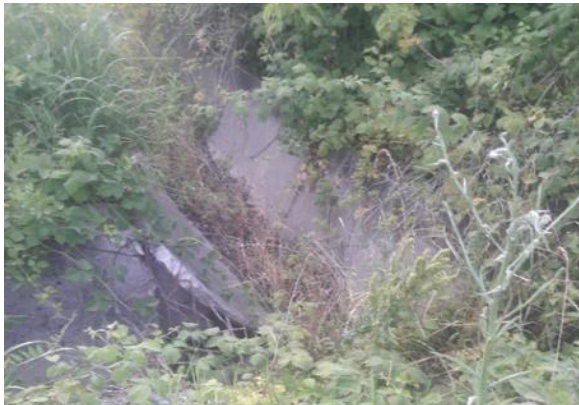
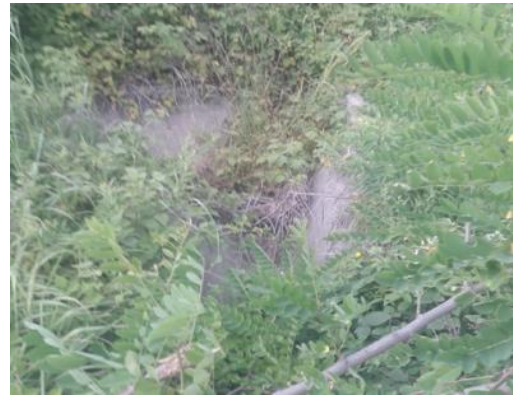
**მე-5 და მე-6 სარწყავი ზონების სარწყავი სისტემის მდგომარეობა რეაბილიტაციამდე**

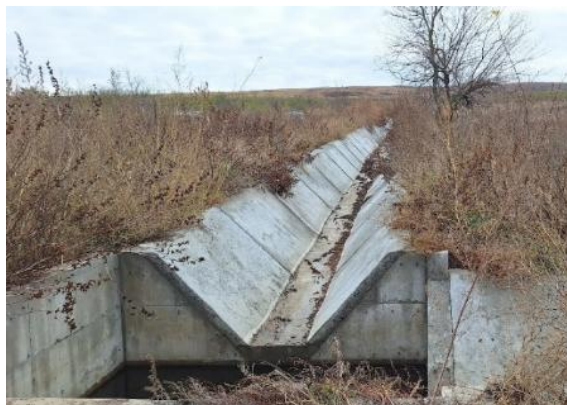
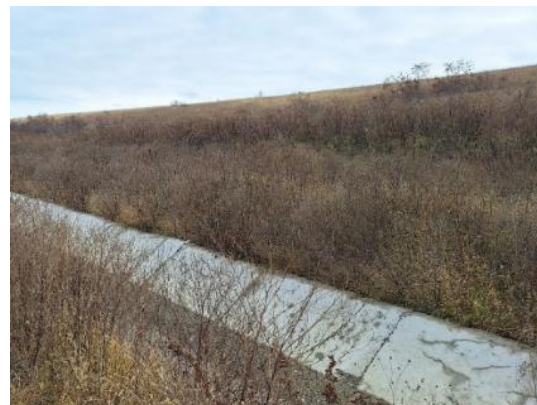
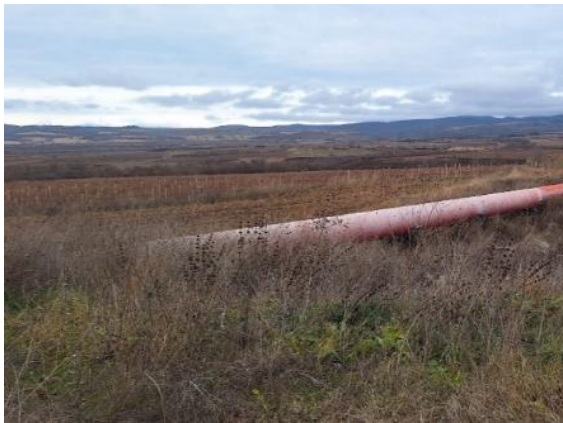
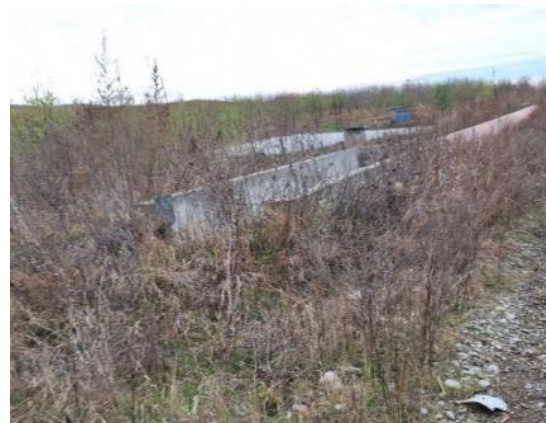
### მე-5 და მე-6 სარწყავი ზონების სარწყავი სისტემის მდგომარეობა რეაბილიტაციის შემდეგ (2025 წლის დეკემბერი)
