გეოსაინფორმაციო პაკეტი

პოზიცია	საინფორმაციო კითხვარი
1	წიაღითსარგებლობის ობიექტი – წიფის დიორიტის საბადო
2	გენეტური ტიპი – მაგმური
3	სასარგებლო წიაღისეულის სამრეწველო ტიპი – სამშენებლო
4	წიაღითსარგებლობის ობიექტის მდებარეობა და ტერიტორიის ზოგადი აღწერა
4.1	რეგიონი – იმერეთი
4.2	მუნიციპალიტეტი – ხარაგაული
4.3	უახლოესი დასახლებული პუნქტი – სოფელი ფონა
4.4	დაშორება მნიშვნელოვანი პუნქტიდან – რკ/ც ხარაგაულიდან 20-22 კმ (პირდაპირი მანძილი)
4.5	მანძილი სახელმწიფო საზღვრიდან / სანაპირო ზოლიდან – აღმატება 10 კმ-ს / აღმატება 20 კმ-ს.
4.6	მდინარის აუზი (ან მთათა სისტემა) – მდ. ჩხერიმელას აუზი
4.7	წიაღითსარგებლობის ობიექტის კოორდინატები –

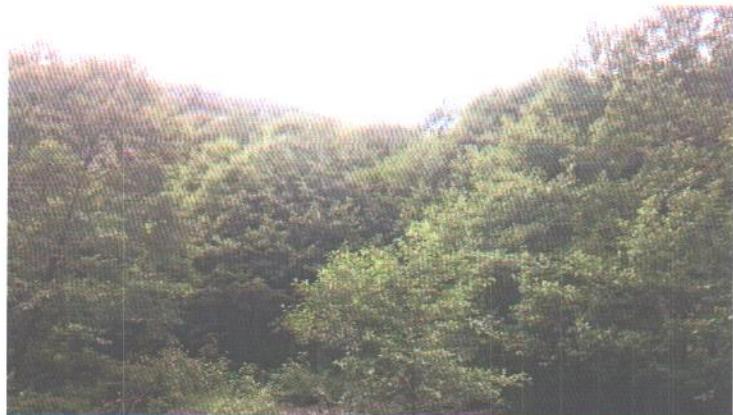
Nº	X	Y
1	372140	4653483
2	371860	4653663
3	371619	4653496
4	371556	4653271
5	372048	4653194
S=178730 მ²		
WGS 1984
